**LAUDO TÉCNICO**

LAUDO DE VISTORIA TÉCNICA PARA LOCAÇÃO DE IMÓVEL PARA FUNCIONAMENTO DO SAMU DO MUNICÍPIO DE SANTA MARIA DO PARÁ.

CLIENTE: PREFEITURA MUNICIPAL DE SANTA MARIA DO PARÁ.

LOCAL: Av. Santa Maria, nº 1499, Bairro Marambaia - Santa Maria do Pará.

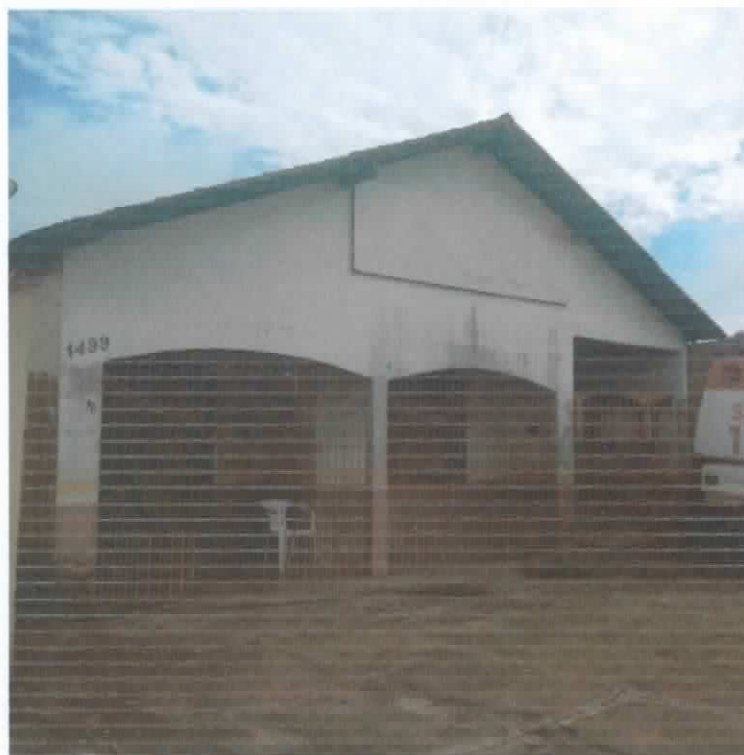
Figura 01: Vista geral da Edificação – Fachada principal.

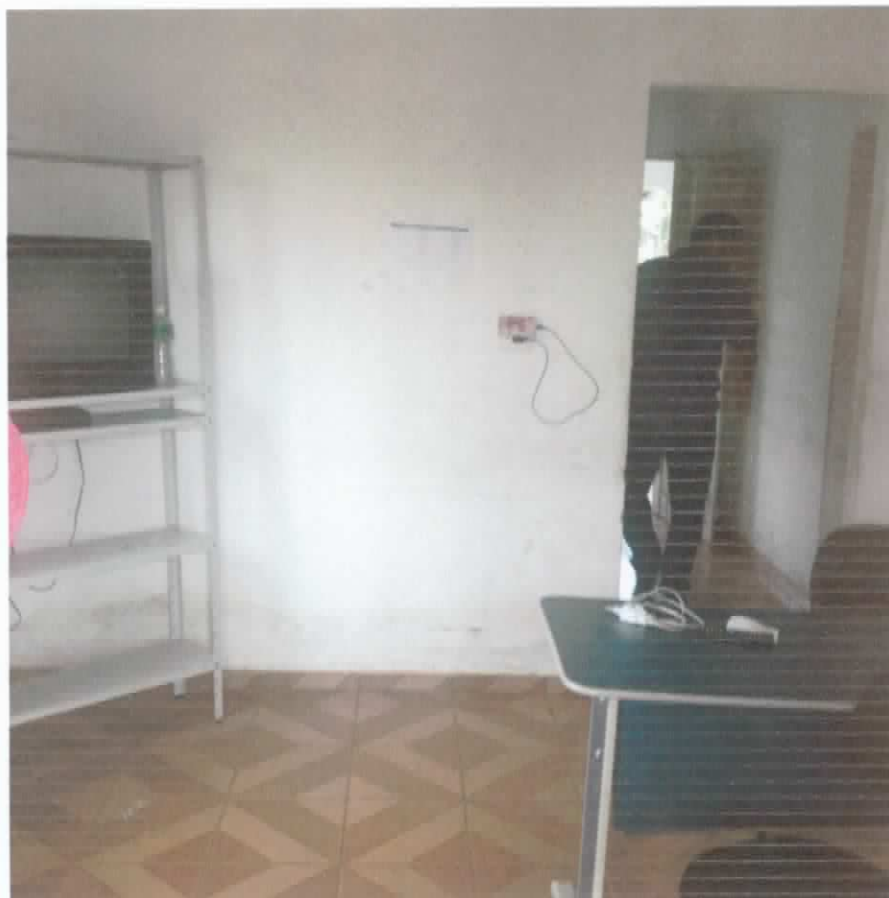
Figura 02: Vista do interior da edificação.

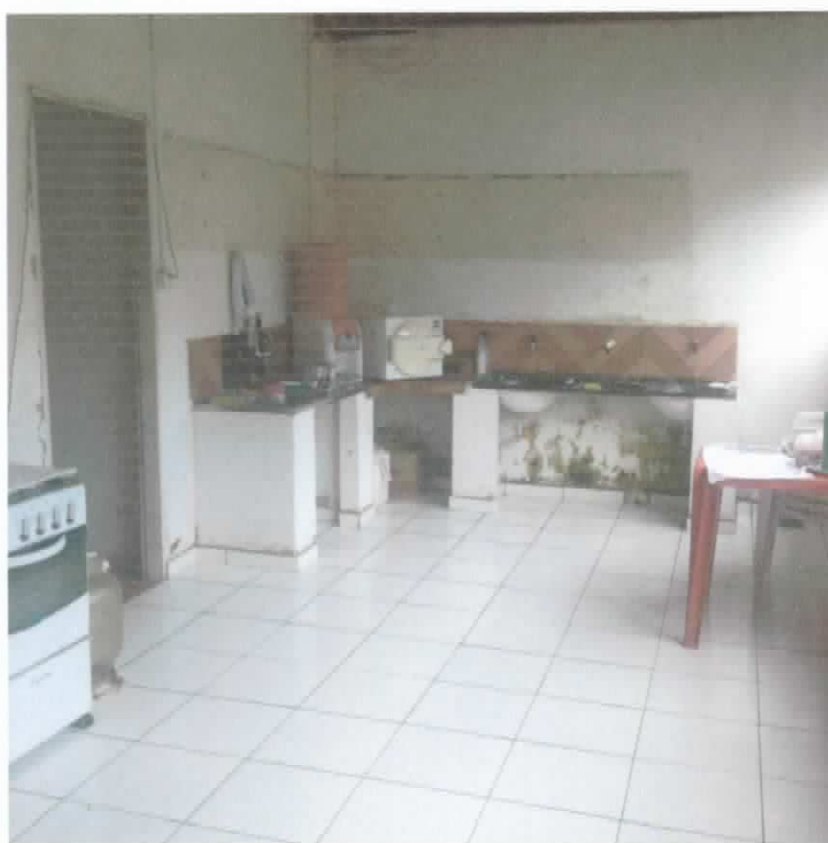
Figura 03: Vista do interior da edificação

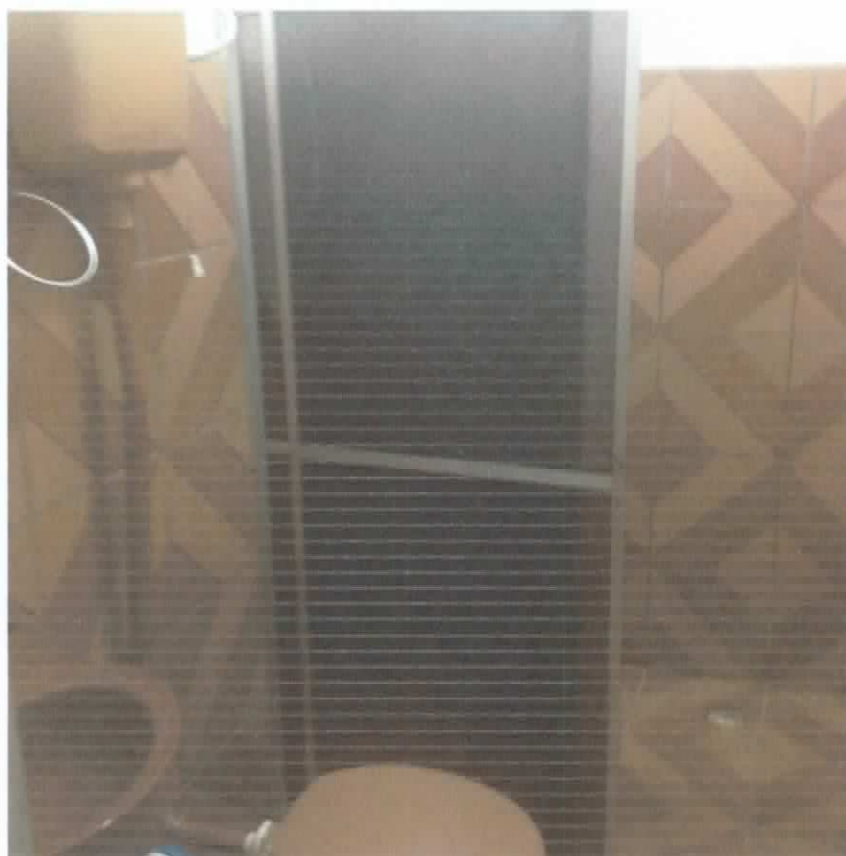
Figura 04: Vista do interior do banheiro.
