Contratante: PREFEITURA MUNICIPAL DO MUNICIPIO DE SANTA MARIA DO PARÁ – DESTACAMENTO DA POLICIA MILITAR DE TACIATEUA.

Assunto: Laudo técnico estrutural

Escopo: Investigar e avaliar a condição de integridade física – estrutural do imóvel supra citado.

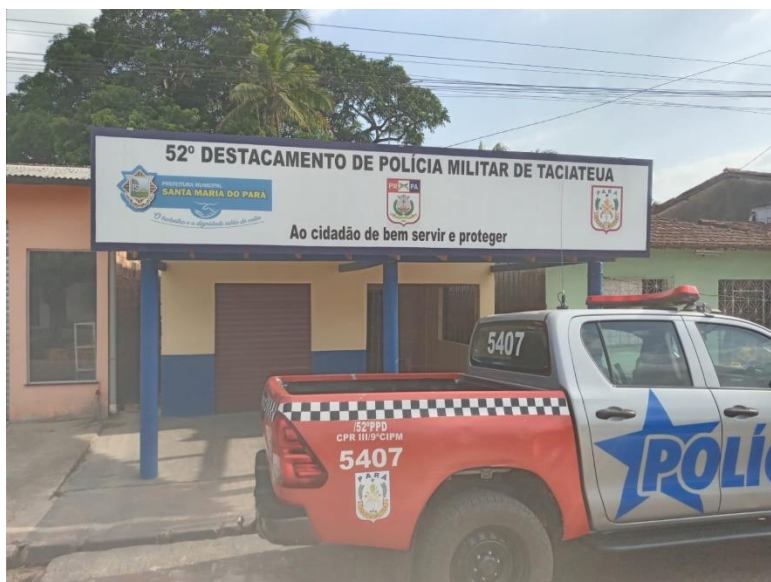
Figura 2: Foto da fachada.
Fonte: Arquivo Pessoal. Data: 04/01/2022.

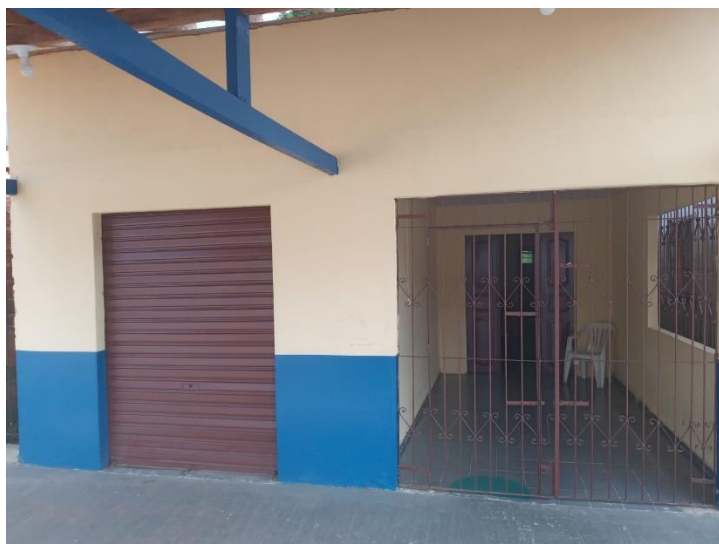
Figura 3: Entrada da edificação vistoriada.
Fonte: Arquivo Pessoal. 04/01/2022.

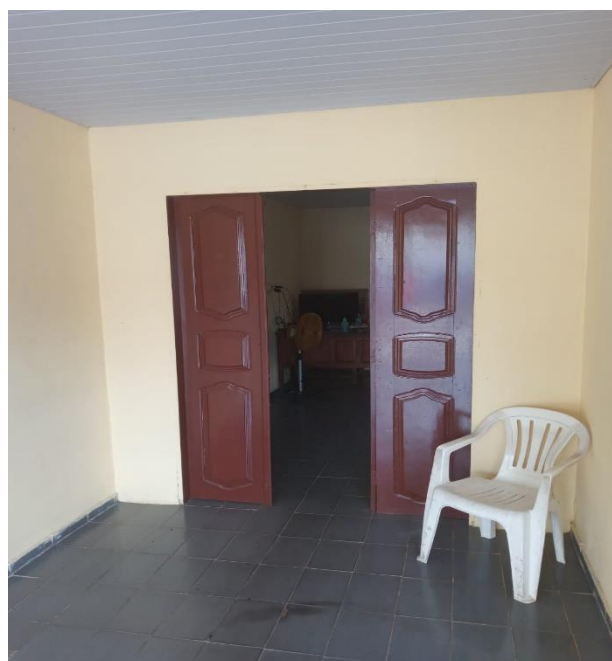
Figura 4: Hall de entrada da edificação vistoriada.
Fonte: Arquivo Pessoal. 04/01/2022.

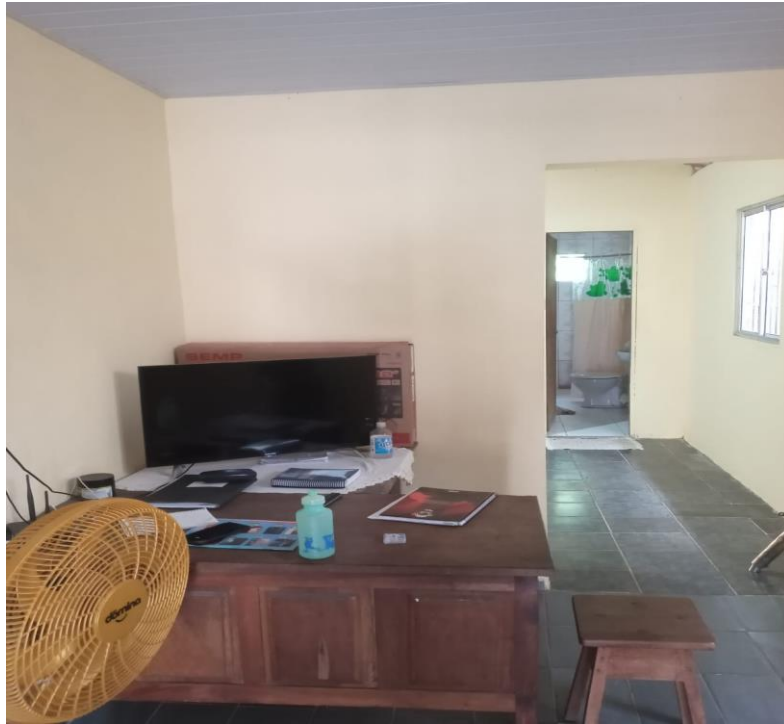
Figura 5: Sala funcional da edificação vistoriada.
Fonte: Arquivo Pessoal 004/01/2022
