Contratante: PREFEITURA MUNICIPAL DO MUNICIPIO DE SANTA MARIA DO PARÁ – SECRETARIA MUNICIPAL DE MEIO AMBIENTE.

Assunto: Laudo técnico estrutural

Escopo: Investigar e avaliar a condição de integridade física – estrutural do imóvel supra citado.

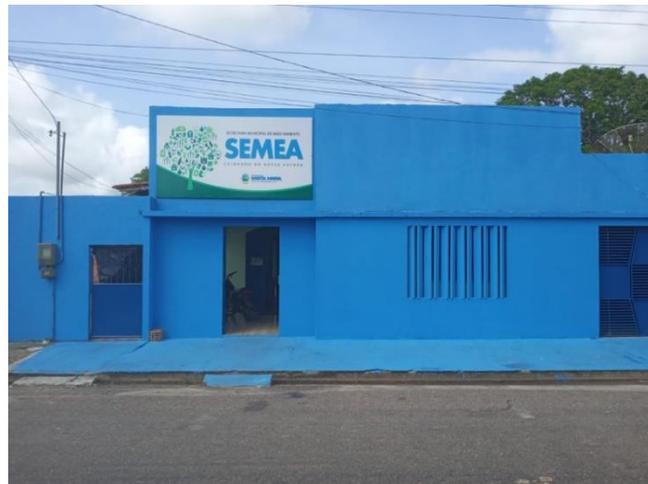
Figura 2: Foto da fachada.
Fonte: Arquivo Pessoal. Data: 04/01/2022.

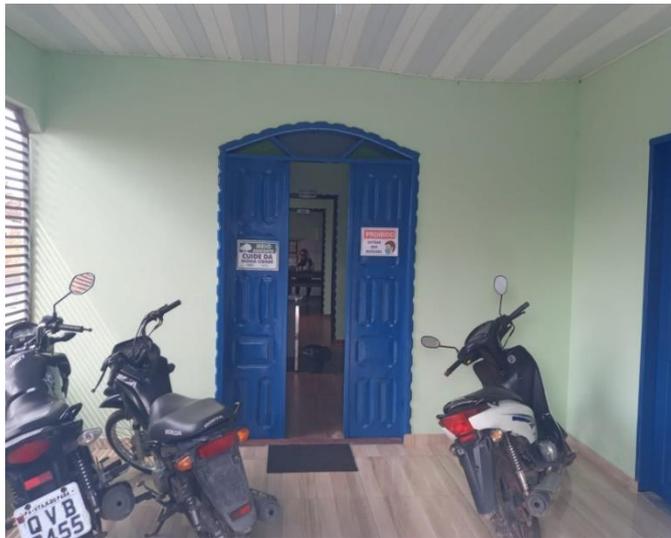
Figura 3: Entrada da edificação vistoriada.
Fonte: Arquivo Pessoal. 04/01/2022.

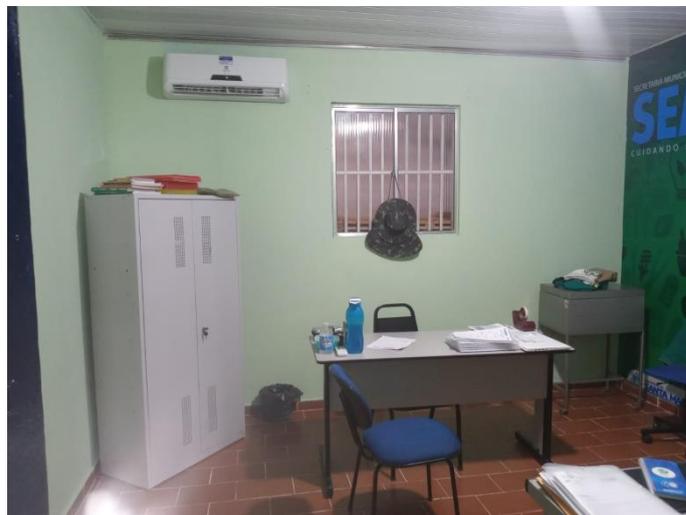
Figura 5: Sala funcional da edificação vistoriada.
Fonte: Arquivo Pessoal. 04/01/2022.

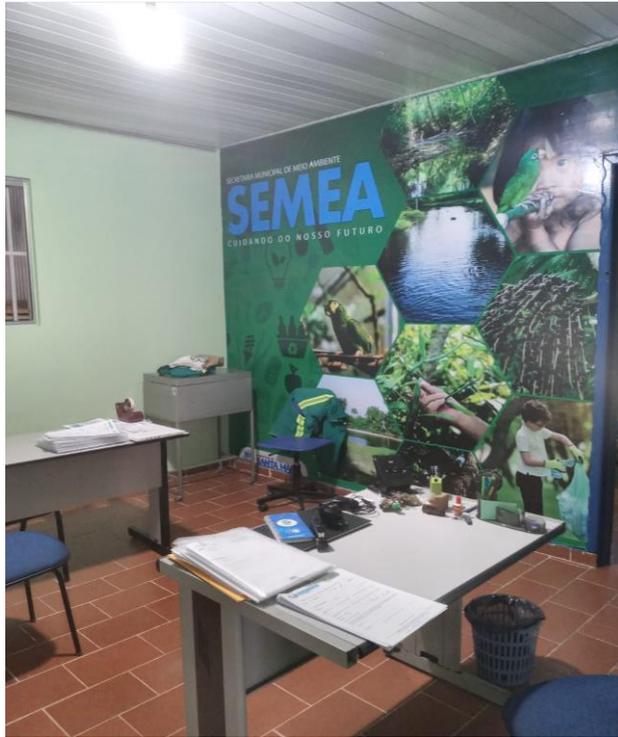
Figura 6: Sala funcional da edificação vistoriada.
Fonte: Arquivo Pessoal. 04/01/2022
