**Contratante:** PREFEITURA MUNICIPAL DO MUNICIPIO DE SANTA MARIA DO PARÁ – SECRETARIA MUNICIPAL DE SAUDE - SAMU.

**Endereço:** Rua Doutor Raiol, Centro, Santa Maria do Pará/PA, CEP 68738-000.

**Assunto:** Laudo técnico estrutural

**Escopo:** Investigar e avaliar a condição de integridade física – estrutural do imóvel supra citado.

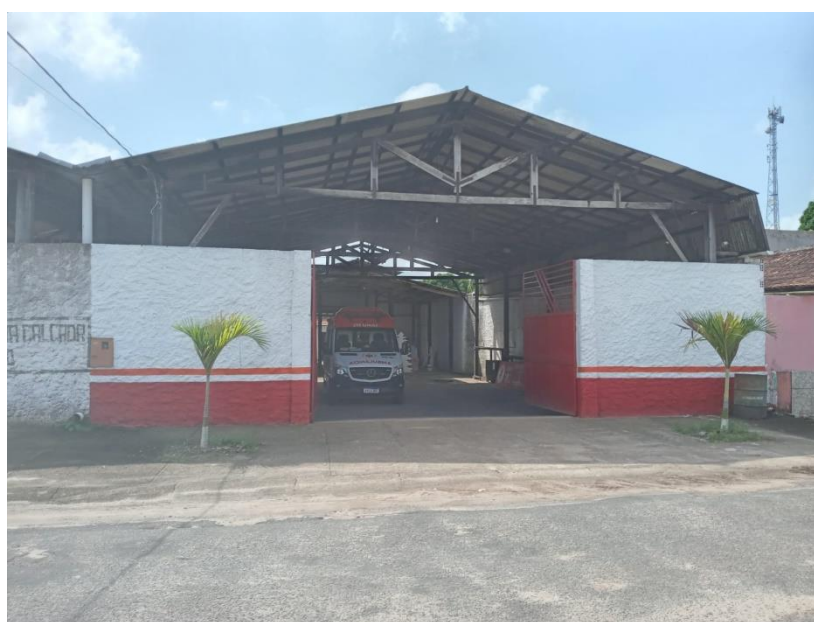
Figura 2: Foto da fachada.  
Fonte: Arquivo Pessoal. Data: 14/01/2022.

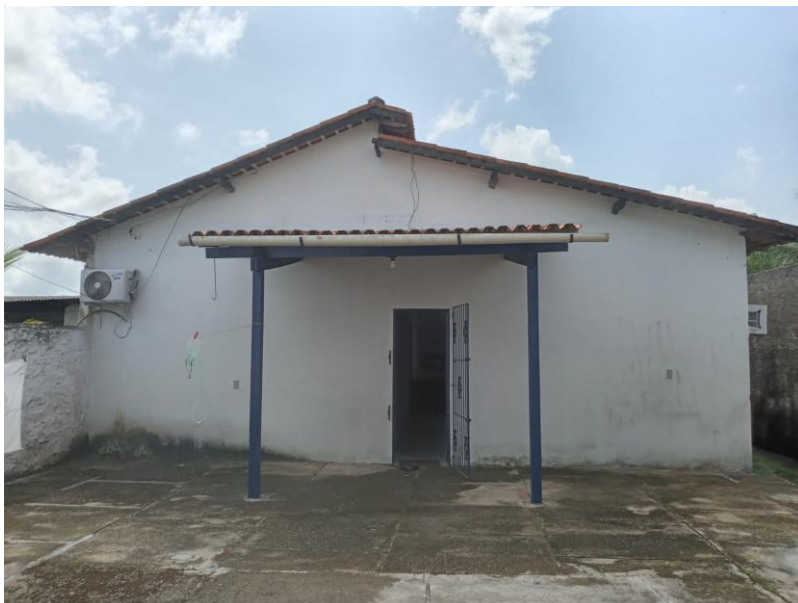
Figura 3: Entrada do almoxarifado e dormitório da edificação vistoriada.  
Fonte: Arquivo Pessoal. 14/01/2022.

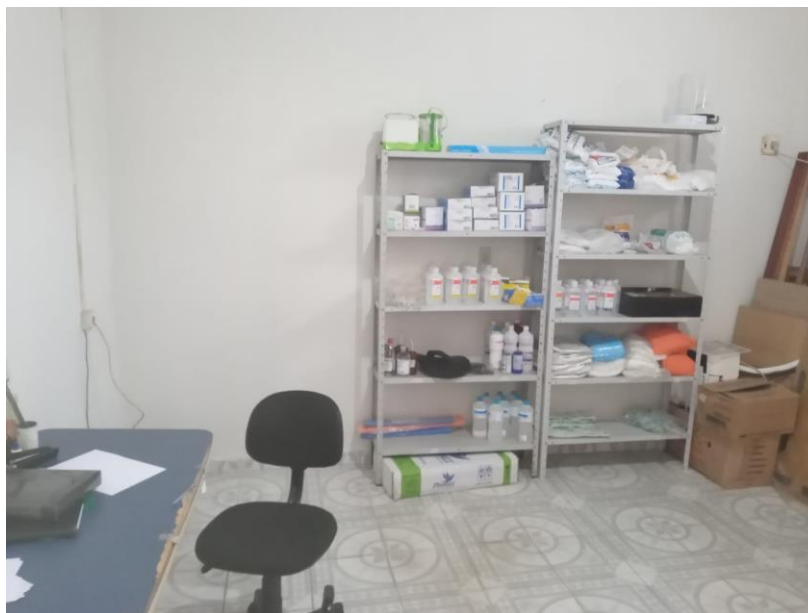
Figura 4: Almoxarifado vistoriada.  
Fonte: Arquivo Pessoal. 14/01/2022.
