Contratante: PREFEITURA MUNICIPAL DO MUNICÍPIO DE SANTA MARIA DO PARÁ – SECRETARIA DE SAÚDE

Assunto: Laudo técnico estrutural.

Escopo: Investigar e avaliar a condição de integridade física – estrutural do imóvel supracitado.

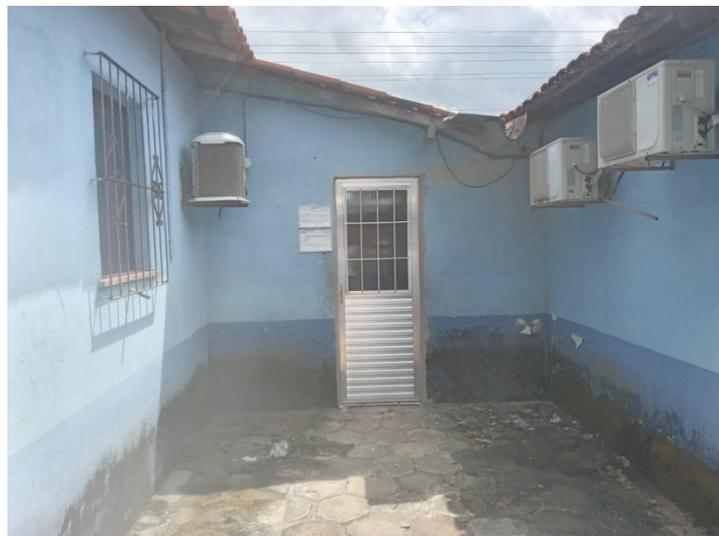
Figura 6: Patologia pintura.
Fonte: Arquivo Pessoal. 04/01/2022

O bom funcionamento do órgão não é impedido pelas patologias apresentadas, já que a integridade global é mantida. Sem mais a narrar, segue o presente laudo técnico composto. Por mim rubricado.

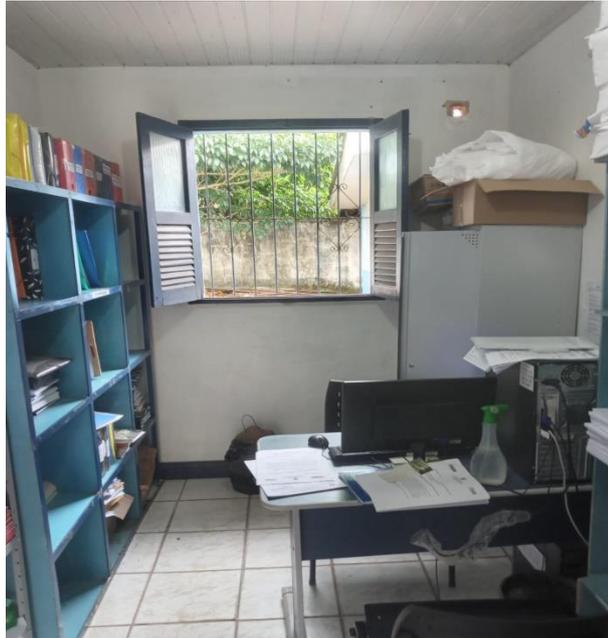
Figura 6: Avarias na parede e pintura.
Fonte: Arquivo Pessoal. 04/01/2022
